# Inundacions a Els Griells: un problema evitable?

Document de propostes de solució.

Octubre 2020

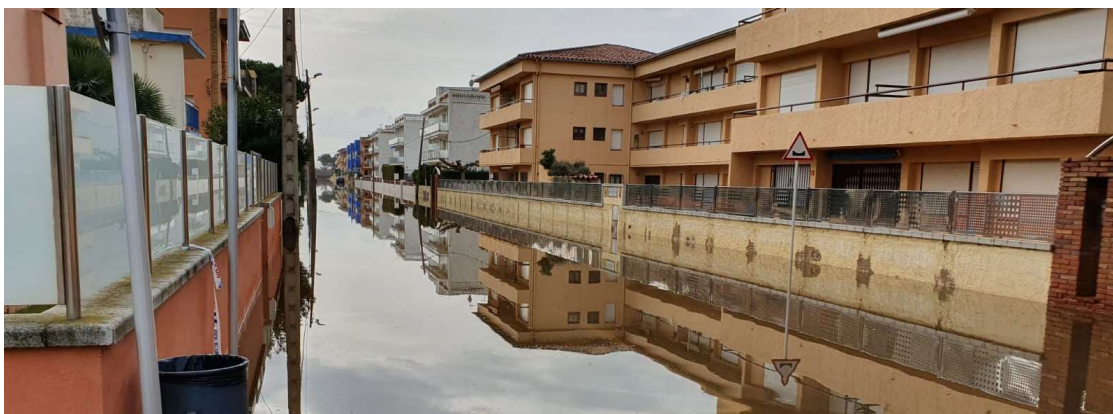
Per altra banda, la resta de la urbanització pateix inundacions en episodis extrems com es pot observar a les imatges 5 i 6, que corresponen a dues zones ben diferents: El carrer Dàlia a l'oest i el carrer Assutzena a l'est.

**Imatge 5:** Tram nord del carrer Dàlia.

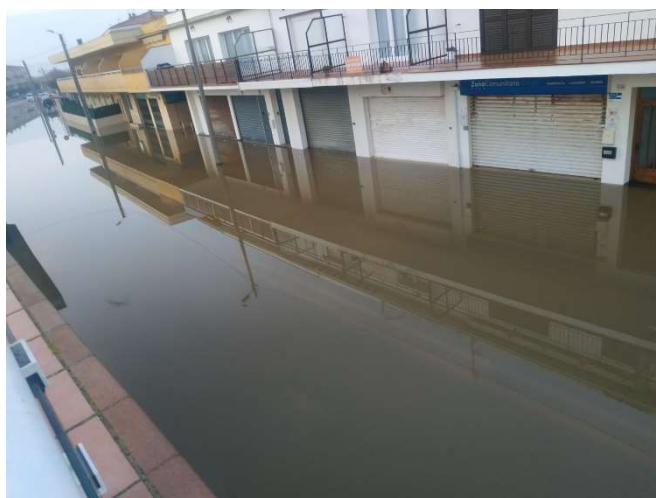
**Imatge 6:** Tram central del carrer Assutzena.

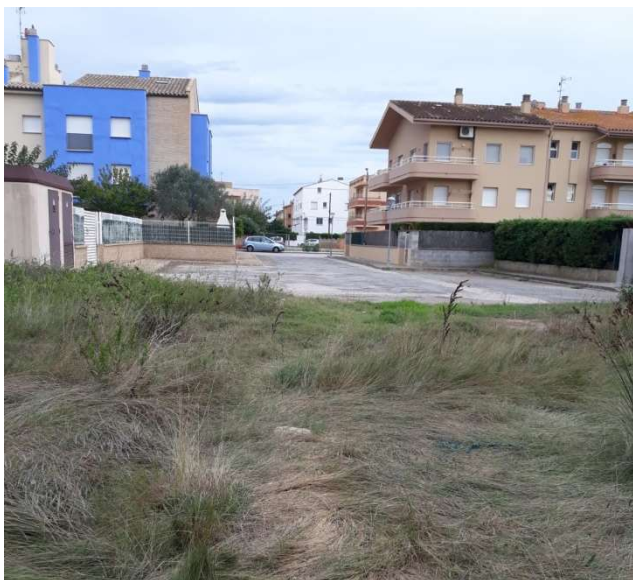
A les imatges 12, 13 i 14 es poden observar tres punts d'entrada d'aigua al veïnat.

**Imatge 12:** Entrada d'aigua pel passatge Rosella.

- Construir motes o elevacions del terreny als punts per on entra l'aigua, marcats "A" en el plànol.

- Passatge Rosella
  - Solar dels aparcaments irregulars del Carrer Tulipa.
  - Entrada a la urbanització per el Carrer Tulipa.
  - Corredor entre Els apartaments Brasil i El Falaguer.

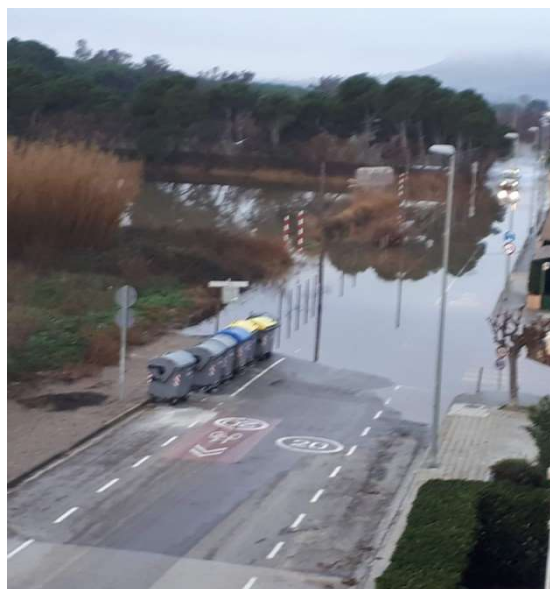
**Imatge 13:** Entrada d'aigua pel carrer Tulipa.

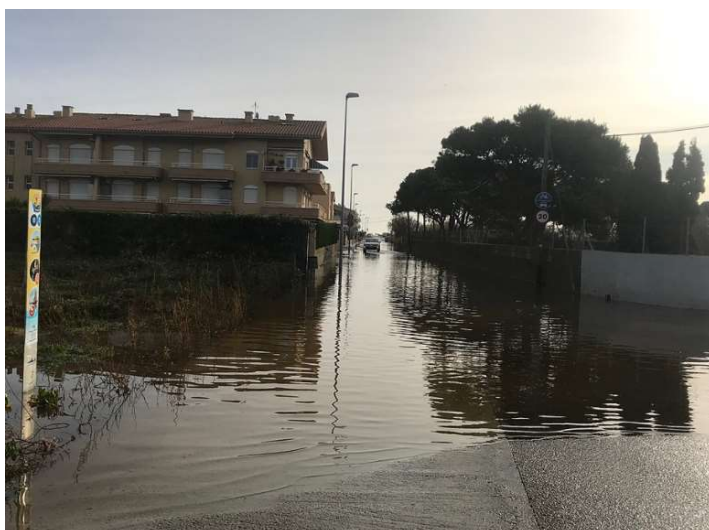
**Imatge 14:** Entrada d'aigua pel Camí de la Caminassa. Font: Wikipèdia

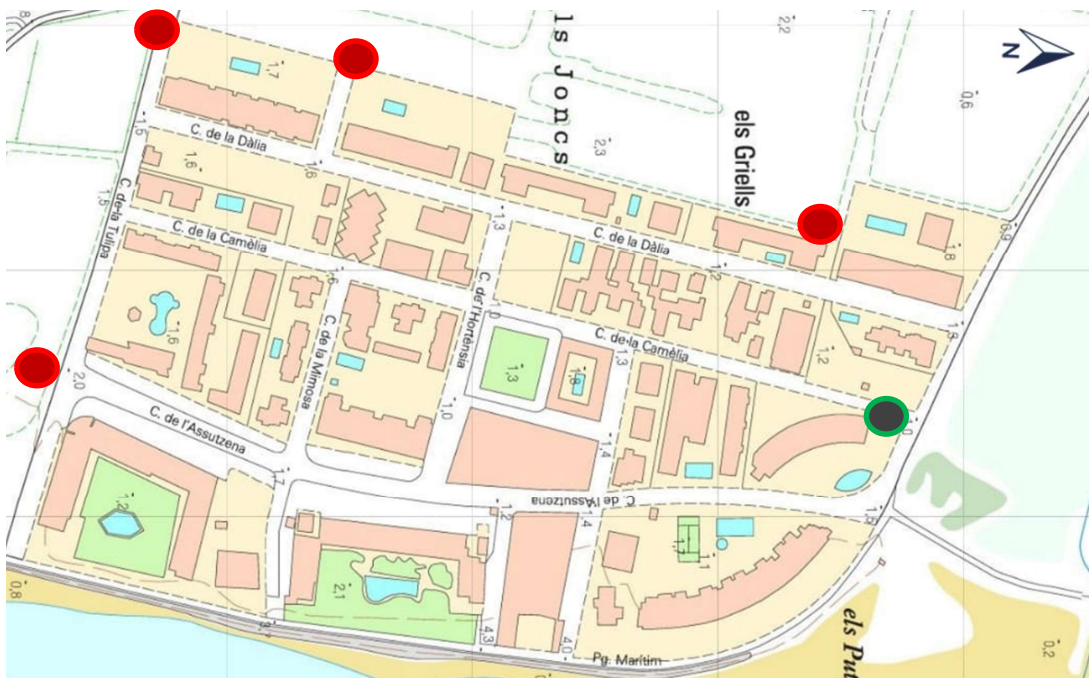
A continuació, la imatge 15 mostra el mapa d'Els Griells així com els punts d'entrada d'aigua (vermell) i l'únic tub de desguàs (verd).

**Imatge 15:** Entrades d'aigua a Els Griells. *Font:* Pròpia.

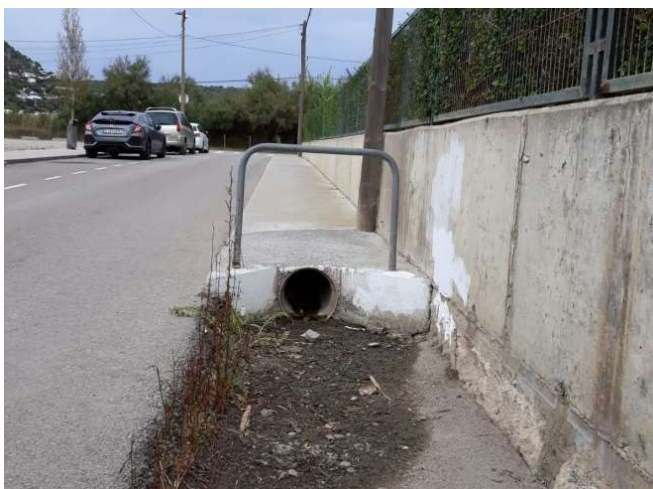
L'únic tub de desguàs (imatge 16) està col·locat al tram nord del carrer Camèlia, que és el punt amb la cota mes baixa de la urbanització. Aquest punt es troba per sota el nivell de l'Avinguda de les Flors.

**Imatge 16:** Tub de desguàs del carrer Camèlia.

1. L'aigua de l'entorn entra a Els Griells per diferents punts en el seu curs per desguassar al Ter Vell.
2. L'Avinguda de les Flors fa de dic impedit el desguàs de les aigües al Ter Vell.
3. L'única via de desguàs és un tub al tram nord del carrer camèlia. És un sol tub amb una pendent inapreciable.
4. El referit tub és insuficient. El resultat és que entra més aigua a la urbanització de la que el tub de desguàs pot expulsar i en conseqüència Els Griells s'inunda.

1. El tub de desguàs no desguassa perquè el nivell de l'aigua al Ter Vell és el mateix que el del punt d'entrada d'aigua al tub.
2. Si el nivell del Ter Vell és encara més alt, llavors el tub de desguàs actua de manera contrària al seu propòsit. És a dir, l'aigua entra en lloc de sortir fins que el nivell de l'aigua dins la urbanització és el mateix que el nivell de l'aigua al Ter Vell.

2. Manteniment del tub de desguàs net, a l'entrada, a l'interior i a la sortida per tal d'optimitzar la capacitat de desguàs, ja de per si insuficient.
3. La borrasca Glòria va provocar el desbordament del Ter, i es va obrir una sortida a La Pletera per drenar el pas de l'aigua. En el supòsit de desbordament del Ter, és una bona ajuda per disminuir la quantitat d'aigua que arribaria a Els Griells.

- Solució immediata: Una bomba portàtil que succioni a l'entrada del tub del carrer Camèlia.
- A mig termini: una instal·lació a la mateixa zona consistent en:
  - Una bomba amb la capacitat necessària.
  - Un fossat receptor d'aigües amb les dimensions justes necessàries.

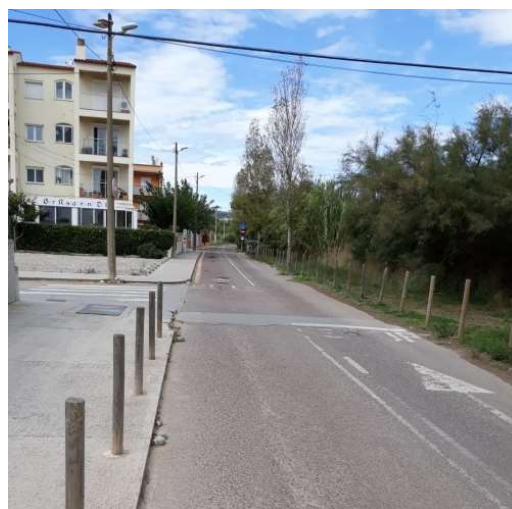
Cal destacar que una part important del veïnat es troba per sota la cota de l'Avinguda de les Flors, que fa de dic (imatge 17), de manera que impedeix la sortida de l'aigua.

**Imatge 17:** Avinguda de les flors.

L'Avinguda de les Flors (imatge 17) juga un paper molt important en tota la problemàtica de les aigües a Els Griells. Es una barrera física entre la urbanització i el Ter Vell. Fa la funció d'un dic que impedeix que l'aigua passi d'un costat a l'altre. Això té dos efectes oposats:

1. Impedeix que les aigües de dins la urbanització desguassin al Ter Vell.
2. Per contra, també impedeix que les aigües del Ter Vell, quan està molt alt, entrin a la urbanització. És important tenir-ho en compte, doncs al cap i a la fi la funció de dic que fa l'Avinguda de les Flors és positiva i important en aquest aspecte.

- Solució immediata: Instal·lar un fossat receptor d'aigües i tubs de calibre suficient per sota l'Avinguda de les Flors, a l'exterior de la urbanització en el límit Oest, just abans de l'edifici dels apartaments Brasil en sentit Oest - Est. En aquest punt és on es va instal·lar una potent bomba (imatge 22), una setmana més tard de la borrasca Gloria, en constatar que la inundació persistia a Els Griells. Marcat "B" en el plànol.

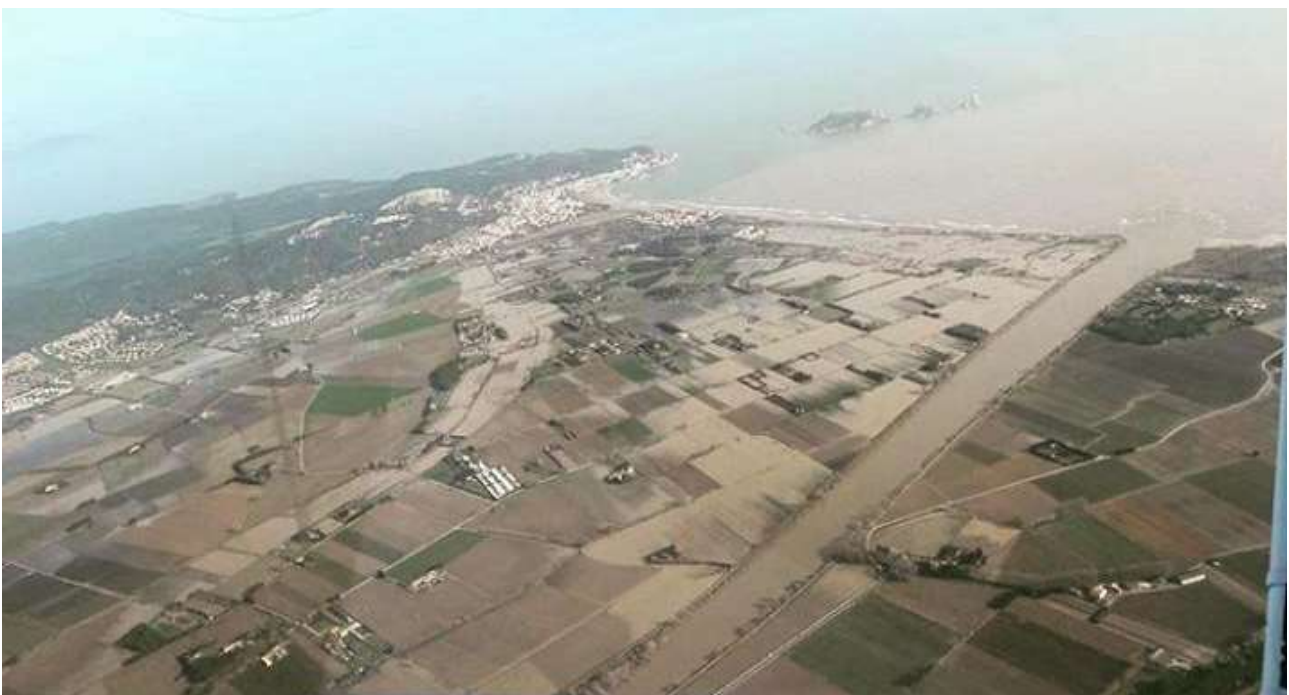
El darrer episodi d'inundacions va ocórrer el gener del 2020. Els serveis municipals, de l'Ajuntament i EMD, varen mantenir informats i atesos als residents en tot moment. Tanmateix, en lo referent a la inundació les accions només varen poder ser mínimes una vegada que el veïnat i l'entorn ja estaven inundats. Es va obrir una rasa al sud d'Els Griells (Zona de la Pletera) i es va instal·lar una potent bomba per extreure aigua quan Els Griells ja portava gairebé una setmana inundat. L'únic tub de desguàs era nul front la immensa quantitat d'aigua que podia anar entrant a la urbanització procedent de tot l'entorn, amb els afegits del desbordament del riu Ter i la pujada del nivell de l'aigua del Ter Vell.

L'observació de l'evolució dels esdeveniments va servir per a refermar la percepció que es tenia des de la junta directiva de l'associació que les inundacions són evitables fins i tot amb el desbordament del riu Ter. A Els Griells no va ploure en excés, i no va ser fins a l'entrada de l'aigua dels entorns que no va començar la problemàtica.

**Imatge 18:** Borrasca “Gloria” Gener 2020

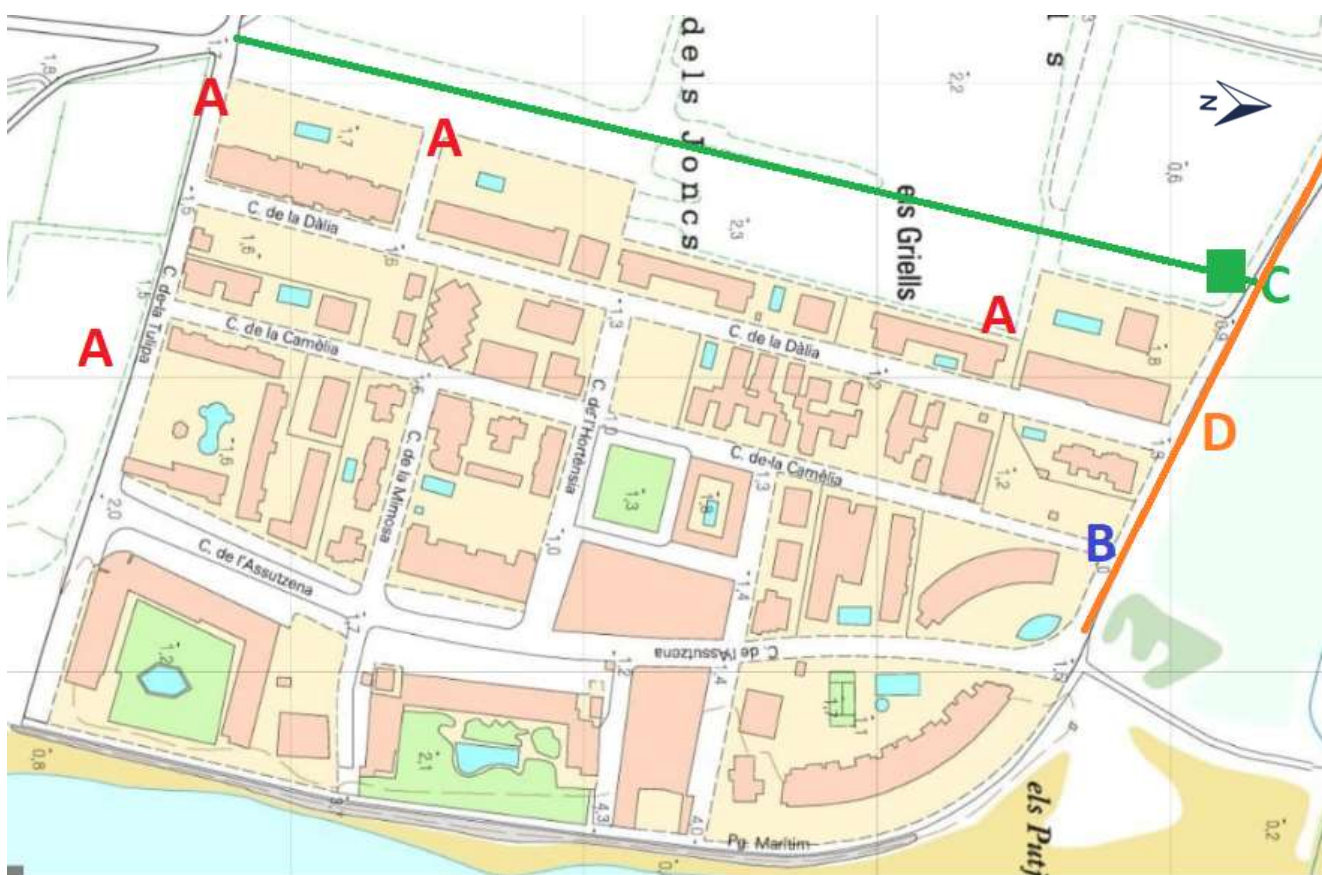
**Imatge 21** Font: Institut cartogràfic de Catalunya i elaboració pròpia.

- Les aigües de l'entorn entren massivament a Els Griells.
- L'Avinguda de les Flors fa de dic i no deixa desguassar al Ter Vell.
- Hi ha un tub de desguàs insuficient per sota l'Avinguda de les Flors. Si el Ter Vell està alt no desguassa.
- Entra més aigua de la que pot sortir i Els Griells s'inunda.

- Altres punts, si es detecten.
- Crear un desguàs alternatiu que possibiliti evitar l'entrada de les aigües a Els Griells. Proposem una solució immediata i una altra a mig termini:

- A mig termini: canalitzar les aigües fins el lloc indicat al punt anterior des del Carrer Tulipa a l'Avinguda de les Flors passant per tot el darrera (oest) de la urbanització. Marcat en una línia verda en el plànol.

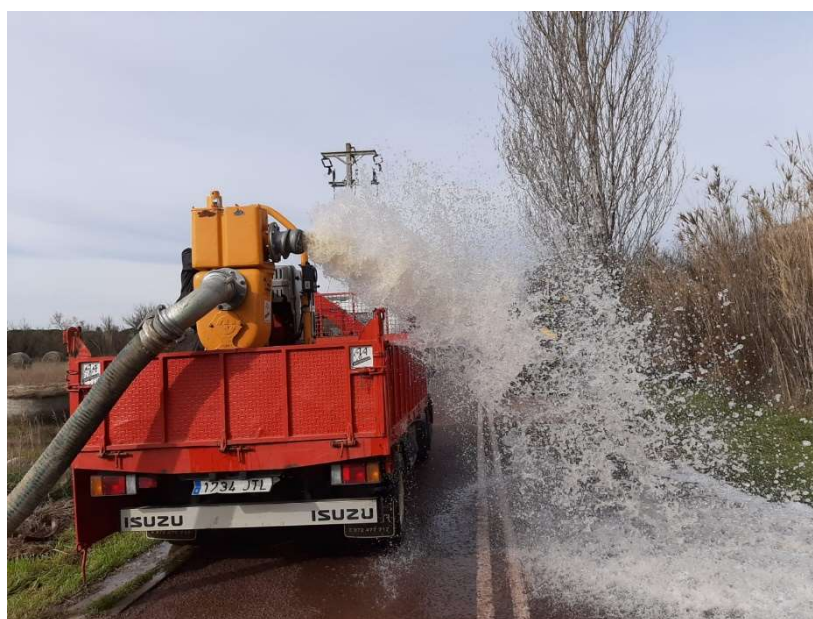
**Imatge 22:** Bombament d'aigua per sobre l'avinguda de les flors.

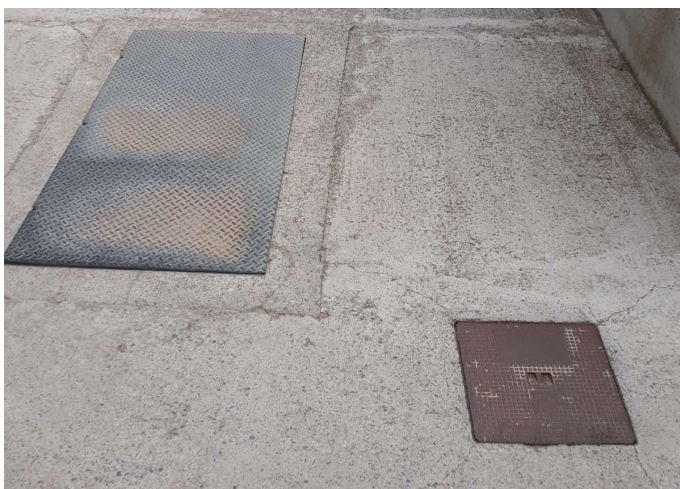
**Imatge 23** Arqueta .

Quan hi ha temporal el Ter Vell desguassa al mar amb dificultat. El nivell de l'aigua pot pujar i entrar a Els Griells pel tub de desguàs, que fa en aquest supòsit una funció contrària al seu propòsit. La solució és impedir l'entrada d'aigua col·locant una senzilla comporta manual (una làmina metàl·lica amb una guia) dins l'arqueta situada a mig recorregut del tub, sota la vorera de l'Avinguda de les Flors cantonada amb Camèlia.
