# Inundacions a Els Griells: un problema evitable?

Document de propostes de solució.

Octubre 2020

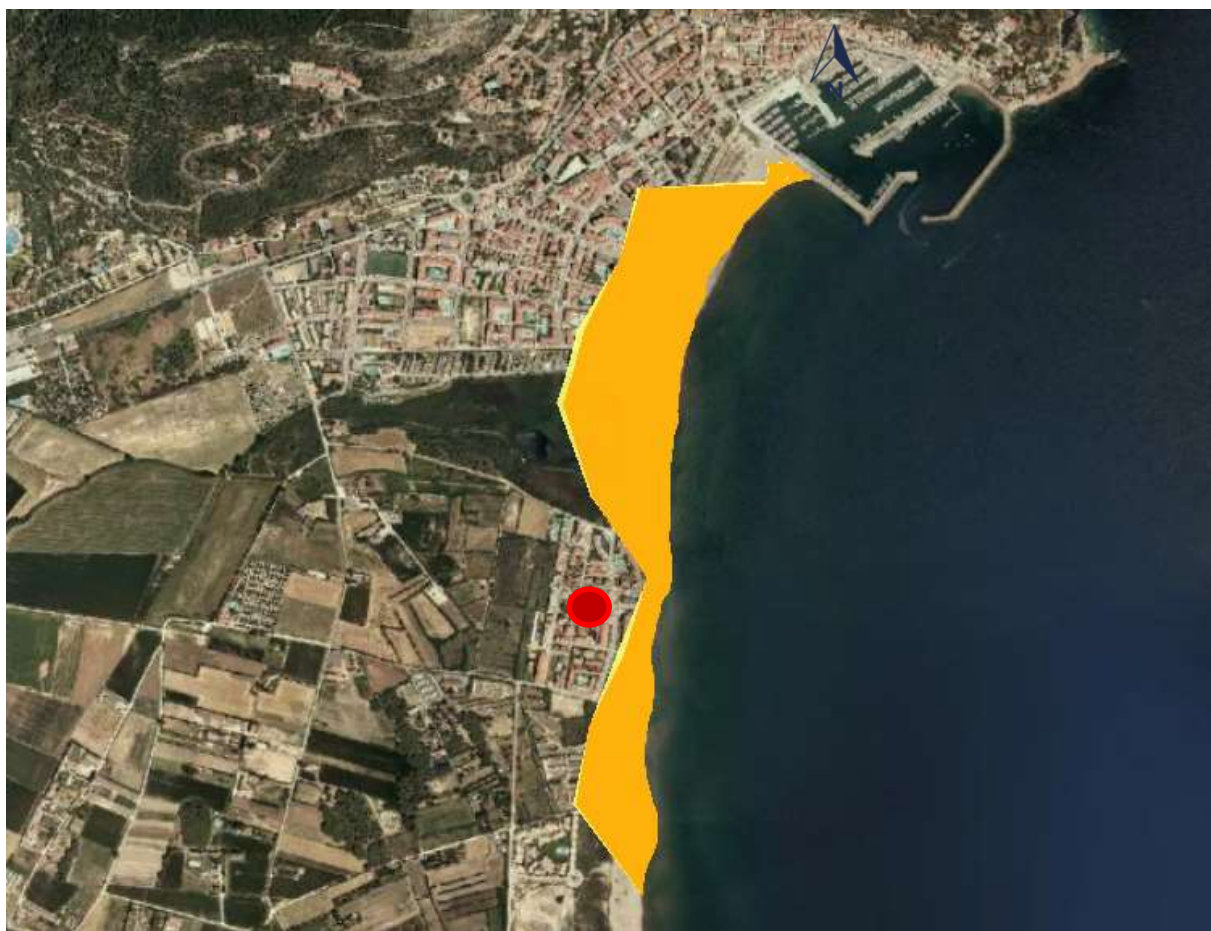
**Imatge 7:** Mapa d'inundabilitat costanera. Font: MAPAMA

El perill d'inundació costanera per períodes de retorn de 100 anys a l'Estartit és la que es pot observar en color groc a la imatge 7:

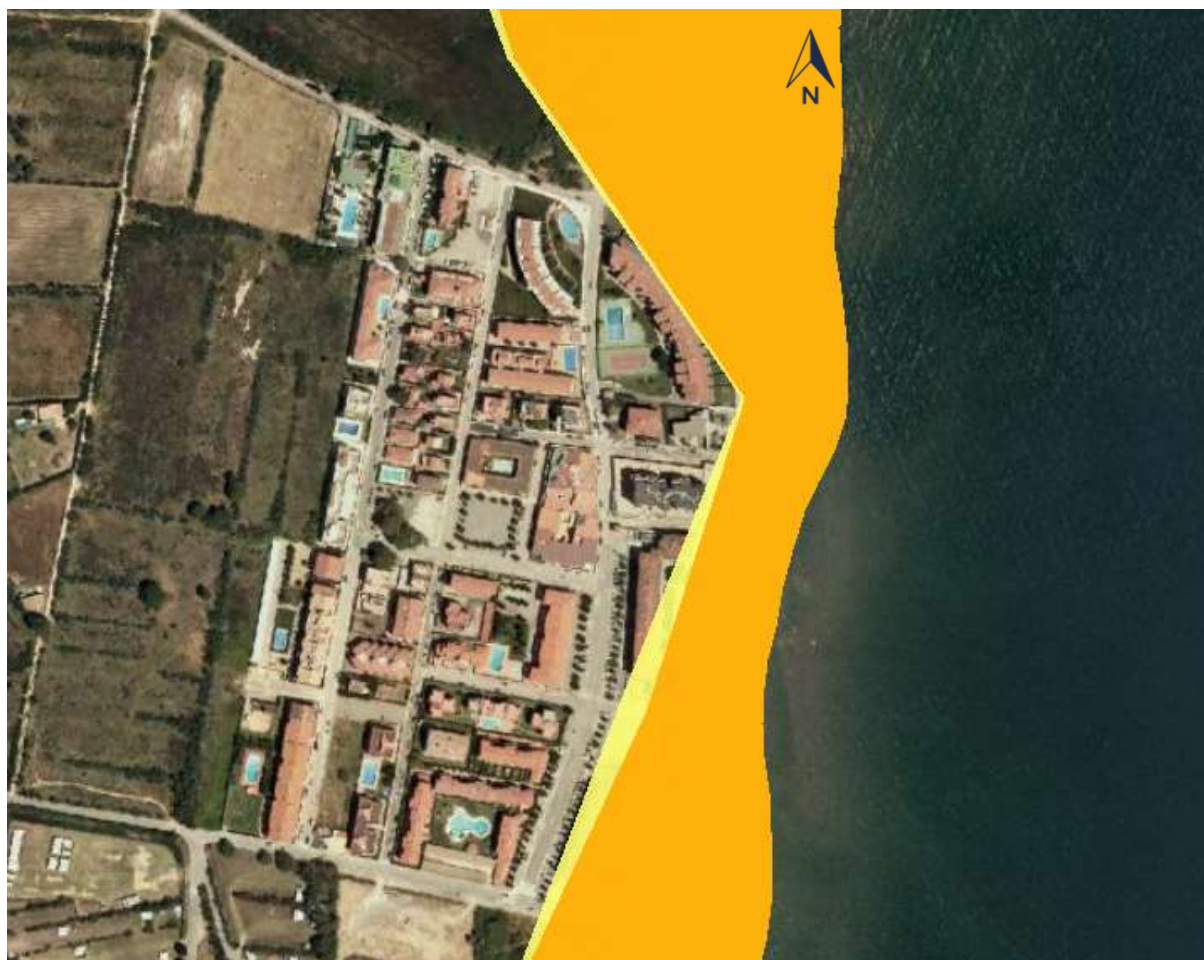
**Imatge 8:** Mapa d'inundabilitat costanera. *Font:* MAPAMA

Dins la zona acolorida s'hi troba part de la urbanització d'Els Griells, més concretament la zona entre el Passeig marítim i el carrer Assutzena, tal com es pot apreciar a la imatge 8. Així doncs, aquesta zona és la que presenta risc de patir una inundació per aigua marina al menys una vegada cada 100 anys segons la font consultada. Tanmateix, la protecció del passeig hauria d'evitar aquesta possibilitat.

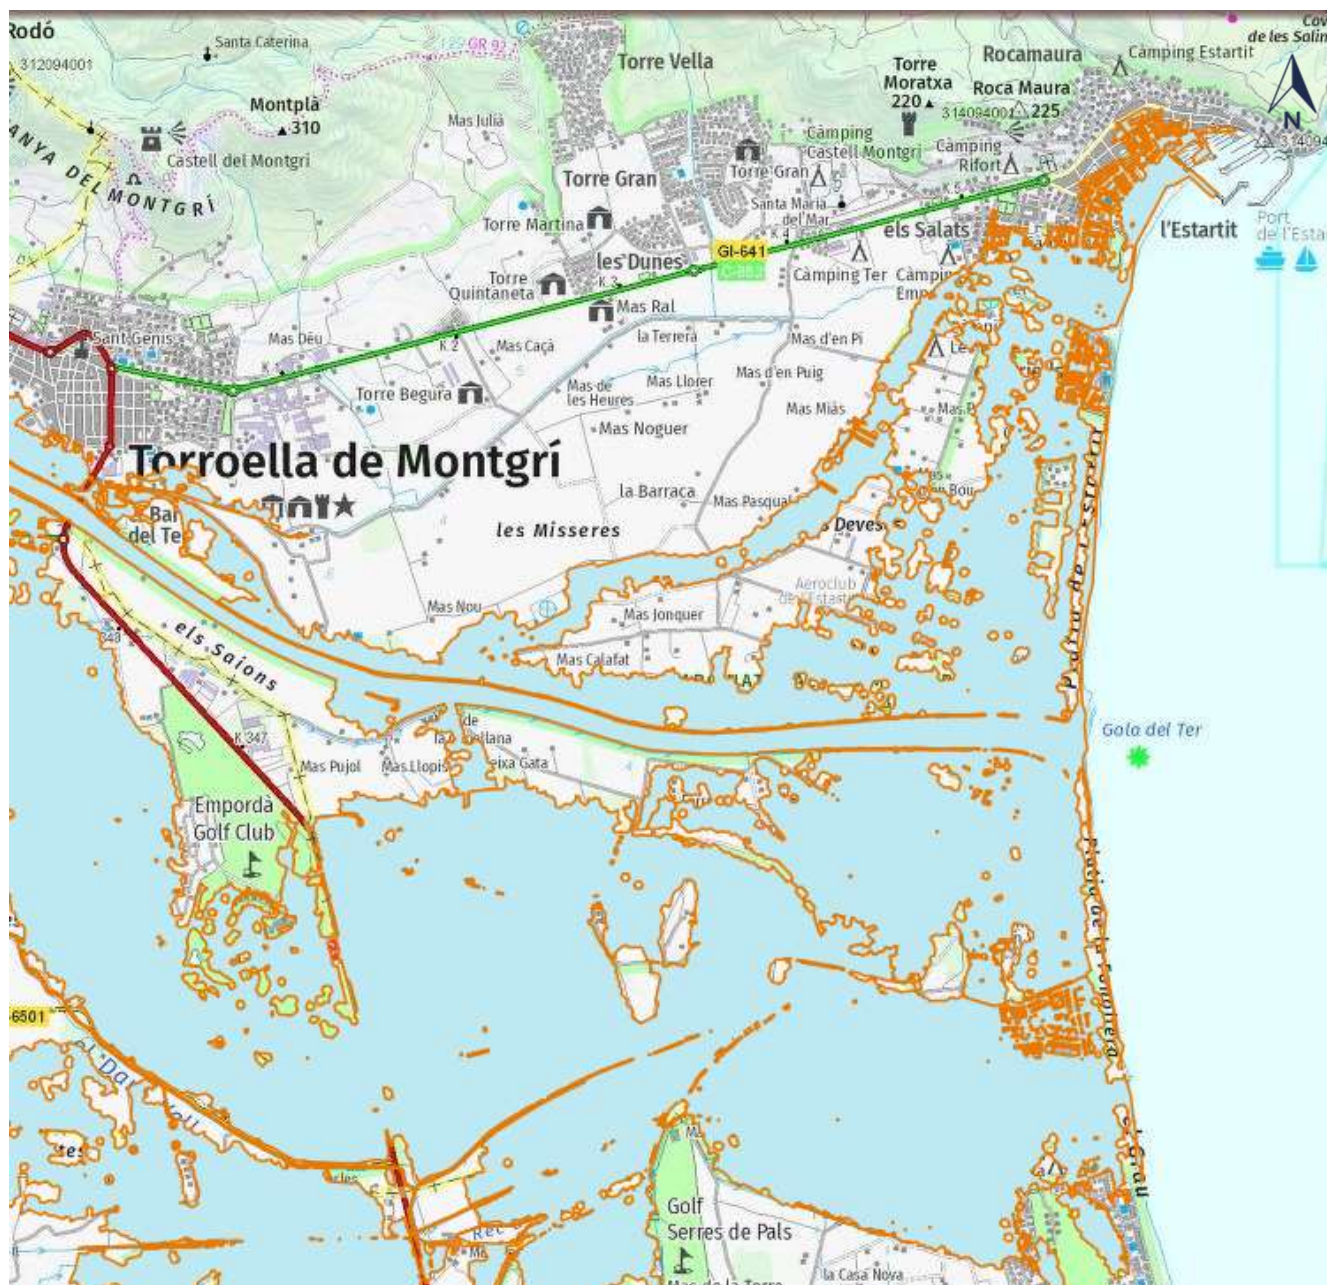
**Imatge 9:** Mapa de inundabilitat pluvial per un període de retorn de 100 anys. *Font:* ACA

A la imatge 9 es pot observar la zona amb un risc d'inundació per un període de retorn de 100 anys. Dins aquesta zona s'hi troba la major part del poble de l'Estartit, inclòs Els Griells.

Com es pot apreciar en el mapa, es tracta d'una zona molt àmplia que arran de costa inclou Mas Pinell, Els Griells, La Pineda, Els Salats i una bona part del nucli de L'Estartit.

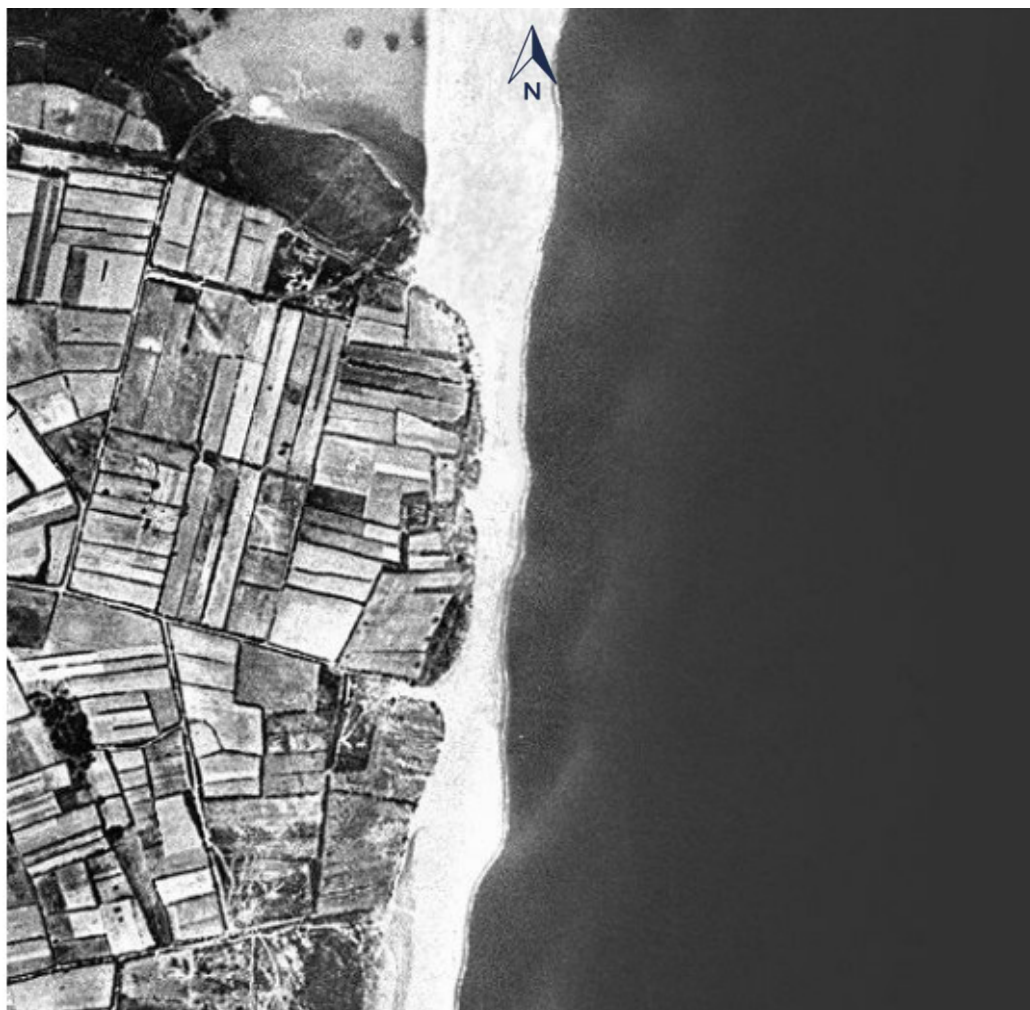
**Imatge 10** Els Griells 1956 *Font:* "Institut Cartogràfic i Geològic de Catalunya (ICGC)".

A les imatges 10 i 11 s'aprecia que Els Griells eren camps agrícoles parcel·lats que s'endinsen cap al mar sobre sediments aportats durant segles per el el riu Ter quan desenbocava en aquest indret.

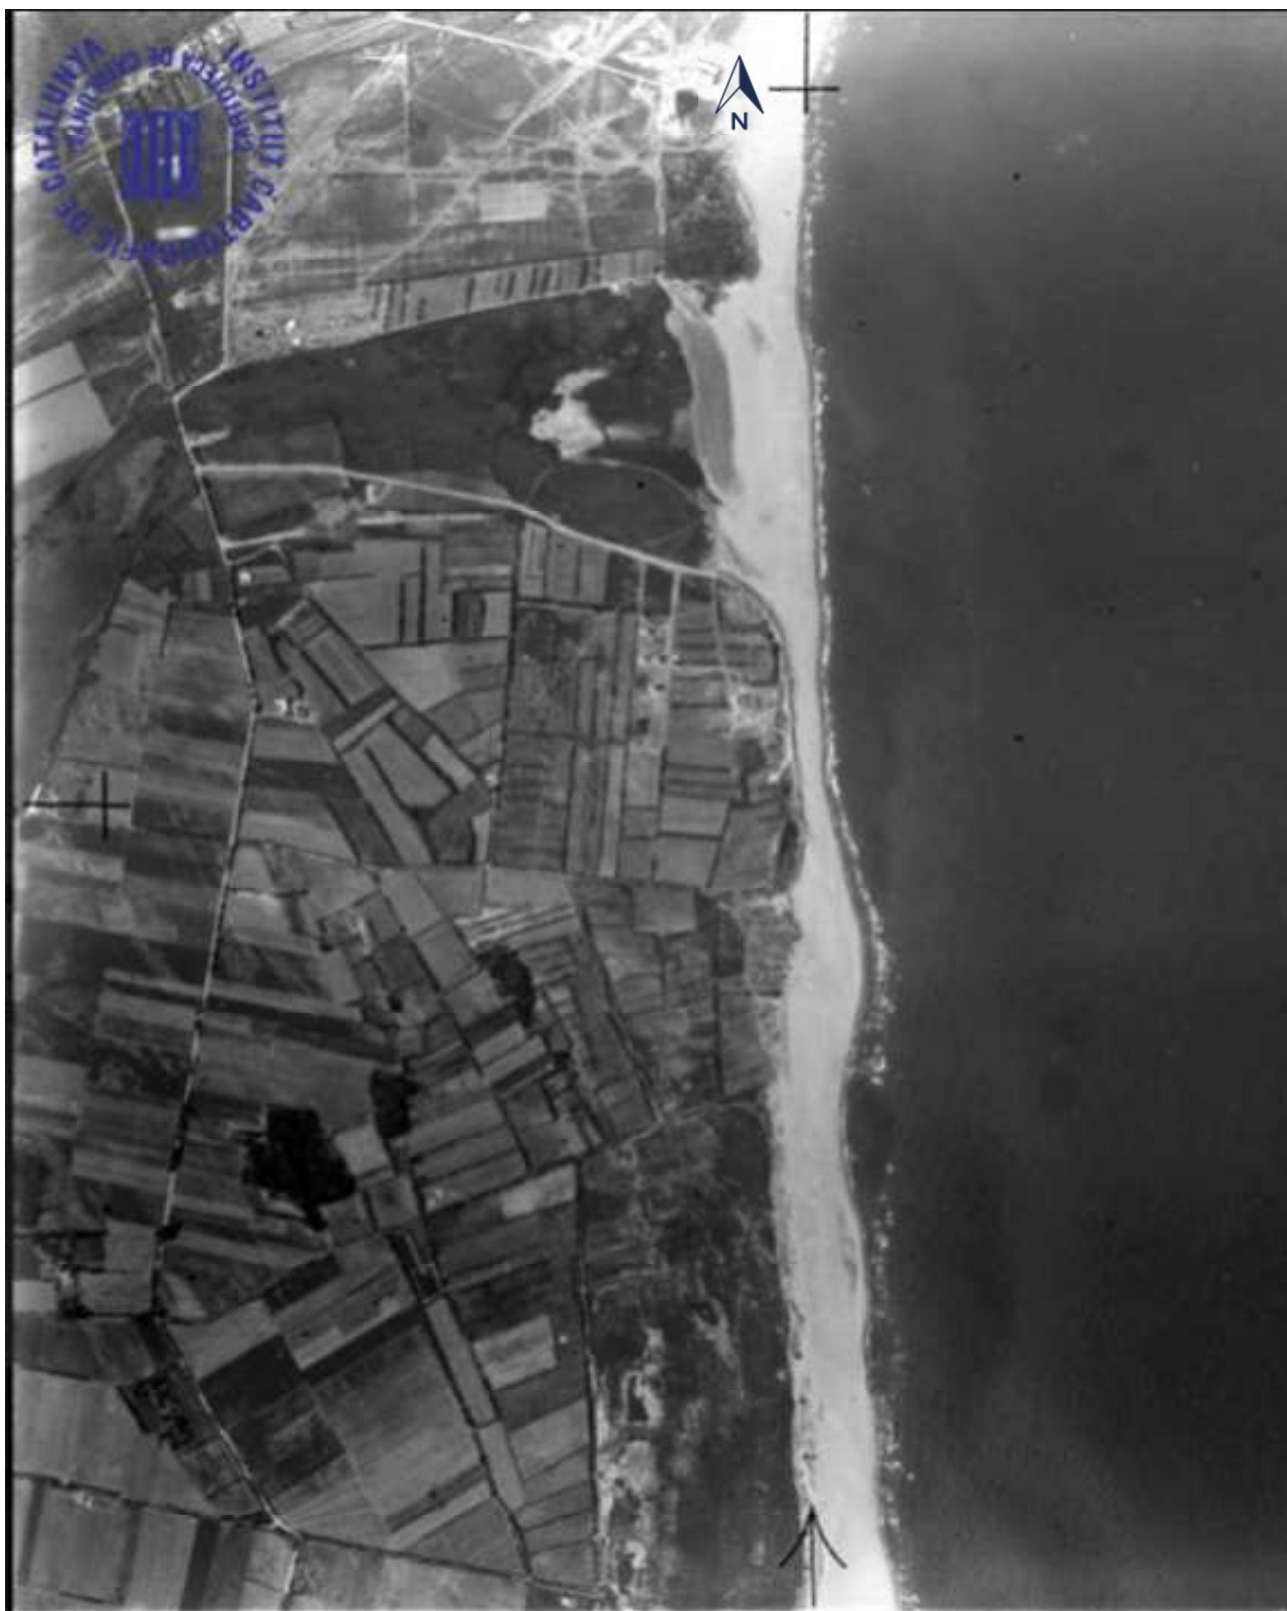
**Image 11** Els Griells, a inicis dels anys 60. Font: "Institut Cartogràfic i Geològic de Catalunya (ICGC)".

A la imatge 11 es pot observar que les dues bandes del Ter Vell eren ben diferents. A la banda d'Els Griells hi havia camps agrícoles, mentre que a l'altra banda (part superior de la imatge) no n'hi havia, doncs a l'època de la fotografia eren aiguamolls.

El fet que abans de la construcció de la urbanització, Els Griells fossin camps parcel·lats, ens indica que la cota del terreny, tot i ser baixa, era suficient com per permetre que l'aigua de pluja aboqués al Ter Vell de manera natural. De no ser així, serien aiguamolls.

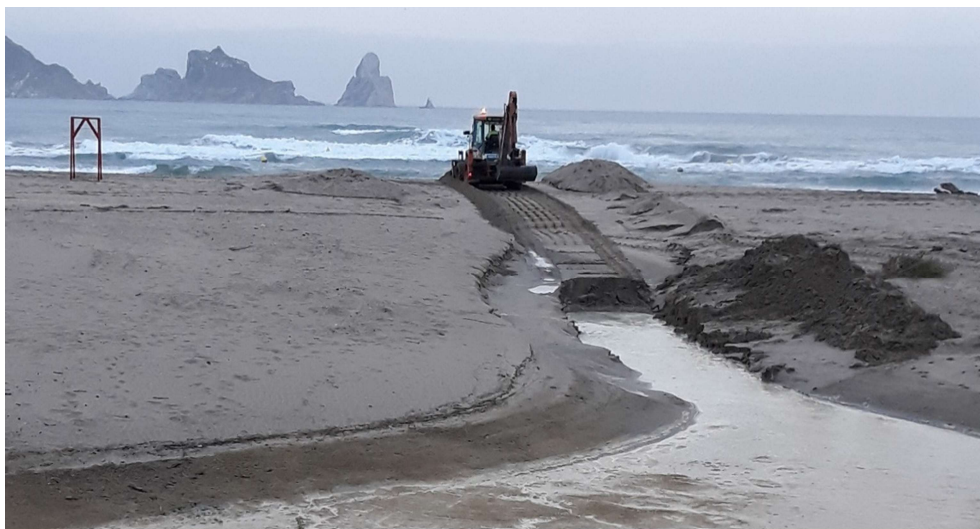
**Imatge 19:** Desguàs del Ter Vell a la platja.

1. Facilitar el desguàs del Ter Vell cap a la platja. És una acció recurrent quan hi ha pluja intensa o bé per prevenció enfront aquestes pluges, utilitzant per aquest fi una excavadora. Si aquesta operació no es fes, el nivell de l'aigua al Ter Vell podria pujar en cas de pluges intenses i s'inundaria Els Salats, La Pineda, part de L'Estartit i Els Griells.

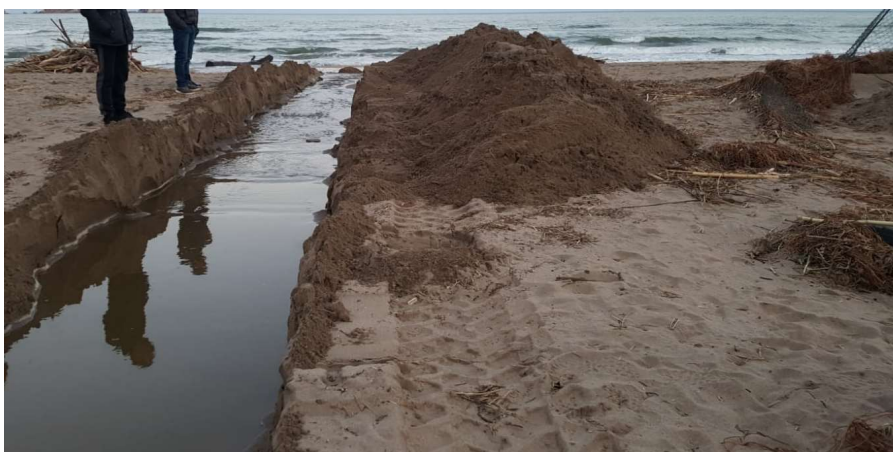
**Imatge 20:** Drenatge excepcional a La Pletera

2. Manteniment del tub de desguàs net, a l'entrada, a l'interior i a la sortida per tal d'optimitzar la capacitat de desguàs, ja de per si insuficient.
3. La borrasca Glòria va provocar el desbordament del Ter, i es va obrir una sortida a La Pletera per drenar el pas de l'aigua. En el supòsit de desbordament del Ter, és una bona ajuda per disminuir la quantitat d'aigua que arribaria a Els Griells.
